Pêches et Océans  
Canada

Fisheries and Oceans  
Canada

# Analyse de l'engin observé sur la baleine noire de l'Atlantique Nord Eg n° 5132

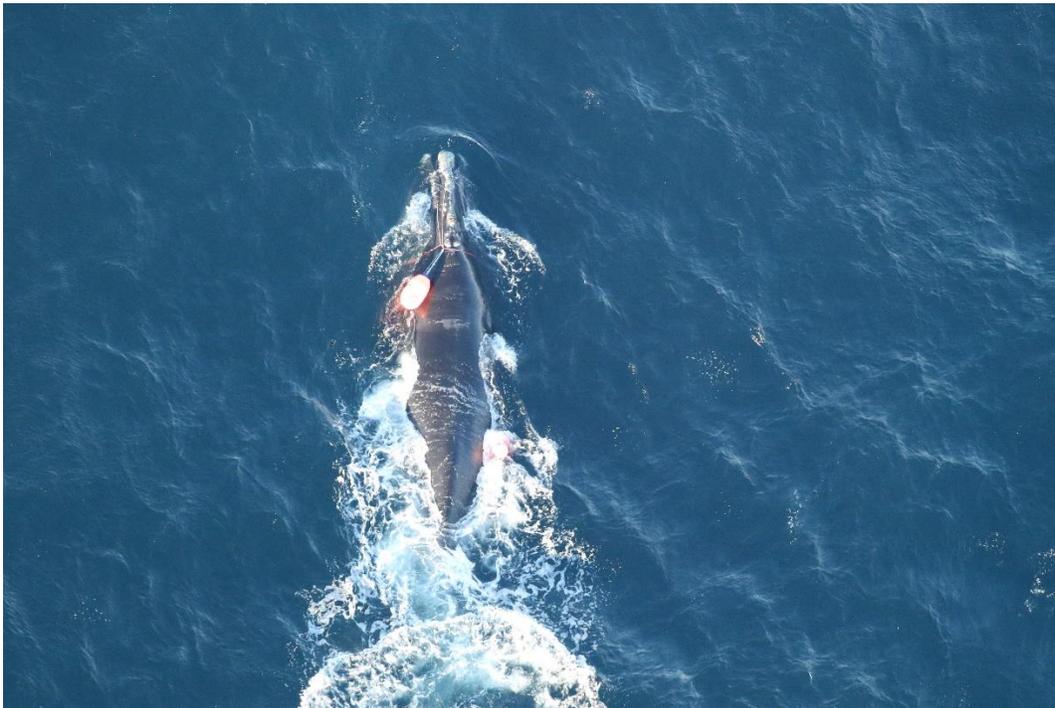
Une équipe de relevés aériens a aperçu la baleine noire de l'Atlantique Nord n° 5132 empêtrée dans un engin de pêche à 110 km au large des côtes de la Caroline du Nord le 16 décembre 2024. Lorsqu'il a été observé, le mâle juvénile de 3 ans avait de la corde enroulée autour de la tête et de la bouche, avec des lignes attachées à deux bouées marquées, et une ligne d'une longueur d'environ trois longueurs de corps traînait derrière lui. Eg n° 5132 a été vu pour la dernière fois non empêtré le 21 octobre 2024 dans la baie de Fundy.

Les renseignements dont on dispose indiquent que le mâle de 3 ans s'est empêtré dans un engin de pêche actif pourvu d'un maillon faible en plastique ovale (une modification de l'engin qui le rend moins résistant à la rupture) dans la zone de pêche du homard 38. Comme aucun engin n'a été récupéré, le MPO ne peut pas confirmer si d'autres engins de pêche étaient également impliqués dans l'empêchement.

**Conclusion sur l'origine de l'engin :** D'après les données disponibles et les photos de l'engin sur la baleine, l'engin photographié dans cet empêchement a été attribué à la zone de pêche du homard 38 (ZPH 38) (baie de Fundy).

Figure 1. Une vue aérienne rapprochée de la baleine noire de l'Atlantique Nord n° 5132 empêtrée dans un engin de pêche à 110 km au large des côtes de la Caroline du Nord le 16 décembre 2024 (source de la photo : Clearwater Marine Aquarium Research Institute).

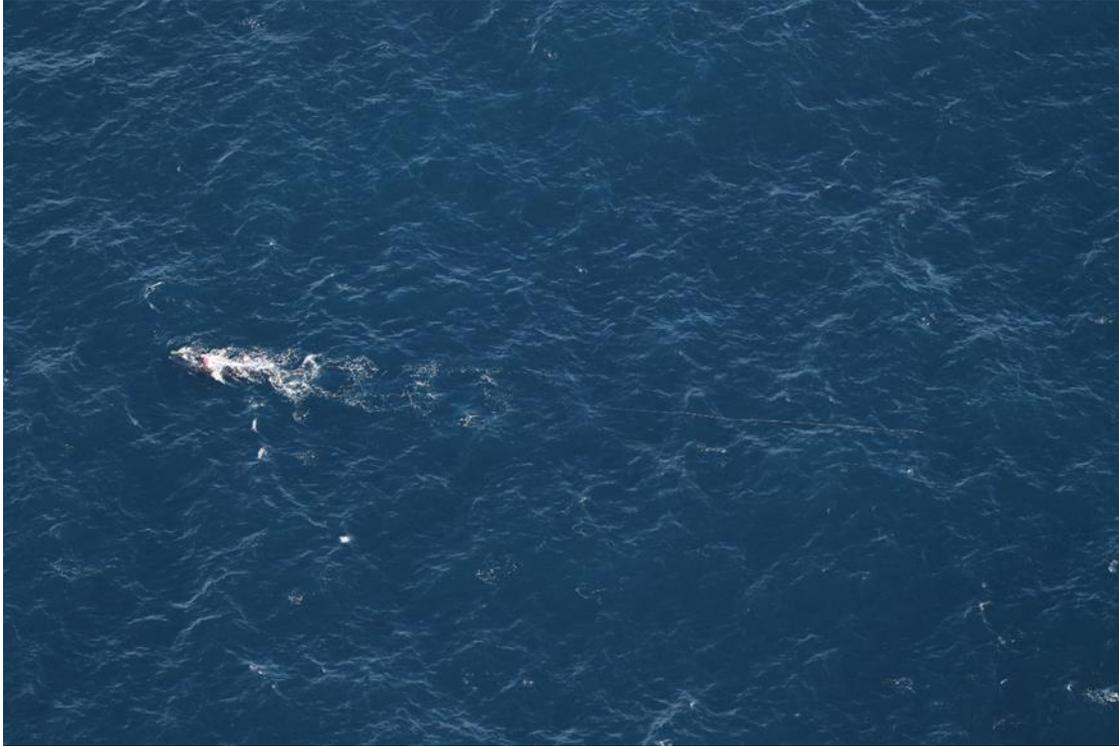
Figure 2. Une vue aérienne à distance de la baleine noire de l'Atlantique Nord n° 5132 empêtrée dans un engin de pêche à 110 km au large des côtes de la Caroline du Nord le 16 décembre 2024 (source de la photo : Clearwater Marine Aquarium Research Institute).

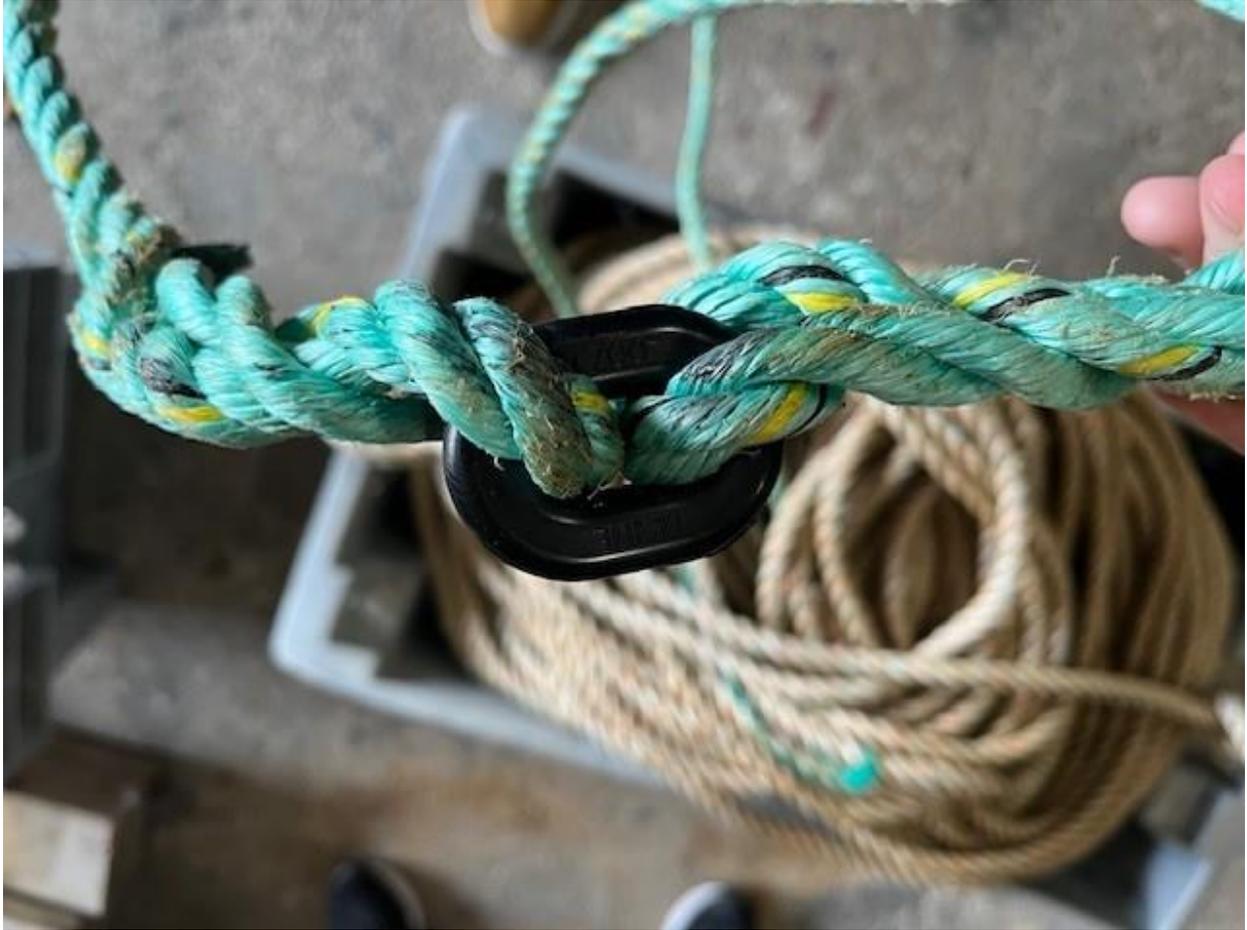
- **Maillon faible présent** : Oui (Maine Mold)
- **Emplacement du maillon faible** : Un maillon en plastique noir à faible résistance à la rupture Maine Mold (figure 3) était situé à 1/3 de la distance entre la bouée principale et l'une des ancres de la filière. Le pêcheur a ajouté ce maillon à chaque bouée avant le début de la saison de pêche (12 novembre) pour se conformer aux conditions de son permis émis par le MPO.

- **Maillon faible rompu** : Oui
- **Description du maillon faible**: Le pêcheur a déclaré qu'une extrémité de l'anneau ovale était arrachée (l'extrémité supérieure marquée), ce qui concorde avec un maillon faible ovale en plastique rompu. Malheureusement, le pêcheur n'a pas conservé le maillon faible brisé.

Figure 3. Exemple d'un maillon faible Maine Mold inséré dans un orin de bouée avec des épissures lâches à plusieurs passes (source de la photo : E. Trippel).
